ウルク遺跡を訪ねて

Visiting the Ruined City of Uruk

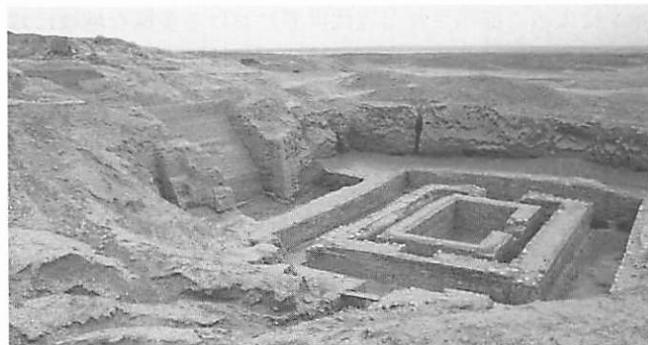
では、ウルク遺跡で発掘された遺構の中でも、常に脚光を浴びているウルク後期の建築遺構の現状について、印象に残っていることを簡単に報告しよう。まず、アヌ地区にある約70×66m、高さ約13mのいわゆる「アヌのジックラト」は、周知のようにウバイト期から同じ場所に神殿が何度も繰り返し拡張されて、建て直された結果できた日干し煉瓦造の基壇で、アッカド期以降メソポタミアの主要都市に建造されたジックラトの起源とみなされている(写真1、2)。この基壇の西側方向にはテルは形成されてなく、視界が開けて眼下には地平線が広がっており、基壇上に建造された白色神殿は遠くからも眺めることが可能だ。この基壇の西側斜面の一部は修復されているが、ほかの部分の修復は行われていない。東側斜面につくられた基壇の上に通じる通路の浸食も激しく、階段跡も確認できない。一方、基壇上のジェムデド・ナスル期に創建されたといわれる

22.3×17.5mの三列構成のプランをもった白色神殿跡は、発掘後なんら保存修復はされないまま70年近く風雨にさらされているため、高さ1-1.5mほど残存する外壁や扶壁は著しく浸食され原形を留めていない(写真2、3)。壁面に塗られた白色プラスターのほとんどは剥落し、壁がんも確認できない状態だ。三列構成の中央の主室に設けられた供物台や祭壇もわずかにその痕跡を留めるものの、このままの状態で放置しておけば、近い将来には必ず跡形もなく消滅してゆくに違いない。メソポタミアの神殿を語るうえで不可欠な建築遺構の崩壊を、早急に止める必要があると感じた。アヌのジックラトの西側直下に建造されたウルク後期の「シュタインゲボイデ」と呼ばれている26×22mの方形の石積み壁(平らな石灰岩と日干し煉瓦の交互積み)が三重に廻る用途が不明の建物跡は修復されており、保存状態は比較的良好(写真1)。

写真1 アヌのジックラトと「シュタインゲボイデ」

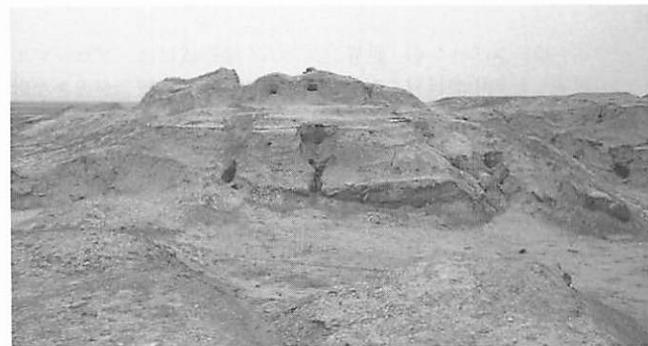
写真2 アヌのジックラト上の白色神殿

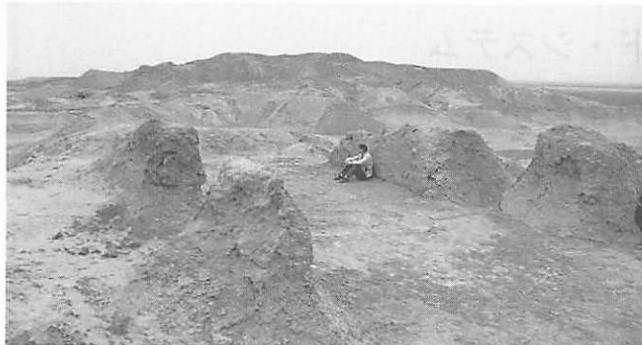
写真3 白色神殿の主室

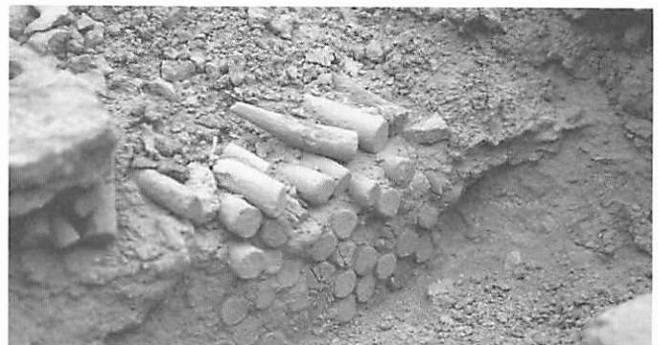
写真5 クレイコーン・モザイクの壁跡

跡の浸食がひどいのが現状だ（写真4）。クレイコーン・モザイクの列柱神殿に代表される4 b層の神殿群（写真5）や建物F、G、Hと4 a層のD神殿、列柱広間等の新旧の巨大公共建物群は複雑に重複しており、ただでさえ、そのプランを識別するのは困難なうえに、壁跡の遺存状態がきわめて悪く、こうした壁跡がいったいどの建物に相当するものか特定するのは不可能に近い。かつて同遺跡の調査隊長を務めたニッセン教授らの案内なしには、建物跡の配置関係をまったく理解することはできなかった。「石製コーン・モザイクの神殿跡」は、神殿群の中では最も古い6層期に建造されたと考えられており、4 a、b層の神殿群よりやや離れた場所に孤立している。29×19mの神殿の外側を取り囲む周壁の壁面が石製のコーン・モザイクで飾られているわけだが、コーン・モザイクが認められる部分はわずか1.5mほどの範囲で（写真6）、この部分を撮影した写真がウルク遺跡を紹介した本には必ずと言っていいほど掲載されている。このコーン・モザイク壁も野ざらしになつてい

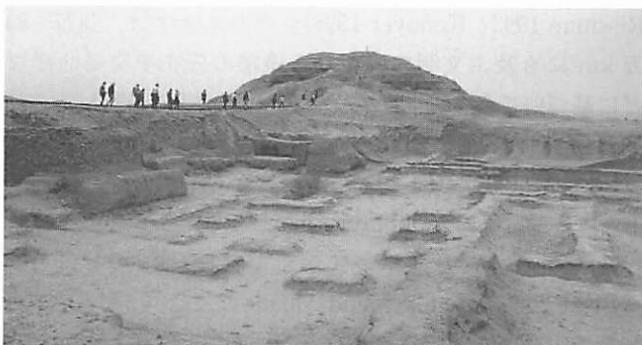
エアンナ地区のウルク後期に建造された一連の神殿遺構群も修復されたものは一つもないうえ、白色神殿と同様に発掘後、長期間にわたり雨ざらしの状態にあったため、壁

写真4 エアンナ地区とウル第3王朝期のジッグラト

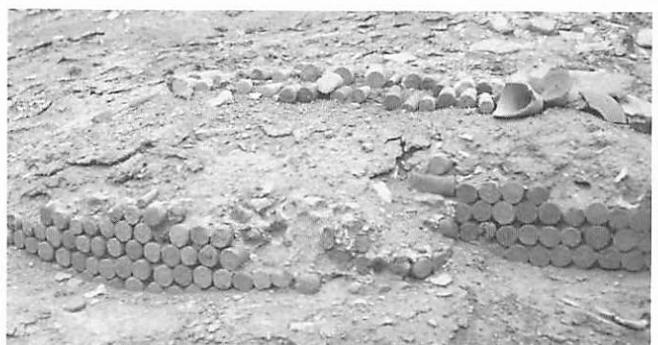
写真6 石製コーン・モザイクの壁跡

るため、埋没が進み壁面の露出した部分が以前訪れた時に比べて非常に少なくなつておらず、このままでは20年ほどすれば完全に埋没してしまうだろう。この付近にはさまざまな色の石で造られたコーンが散乱しており、なかには製作途中で廃棄されたコーンも多数認められた。「石製コーン・モザイクの神殿跡」が廃棄された後、この付近には4 a層期に「リームヘン煉瓦の建物」が建造されるが、壁跡は崩れ、畦状に土の高まりになっており、かすかに建物のプランが把握できる状態であった。
