# アムダリヤ流域におけるクシャン期仏教遺跡の探査 —ウズベキスタン南部のズルマラ仏塔の調査(2018)—

## Investigation on Buddhist Sites of the Kushan Period in the Oxus River Basin: Research on the Zurmala Stupa in Uzbekistan (2018)

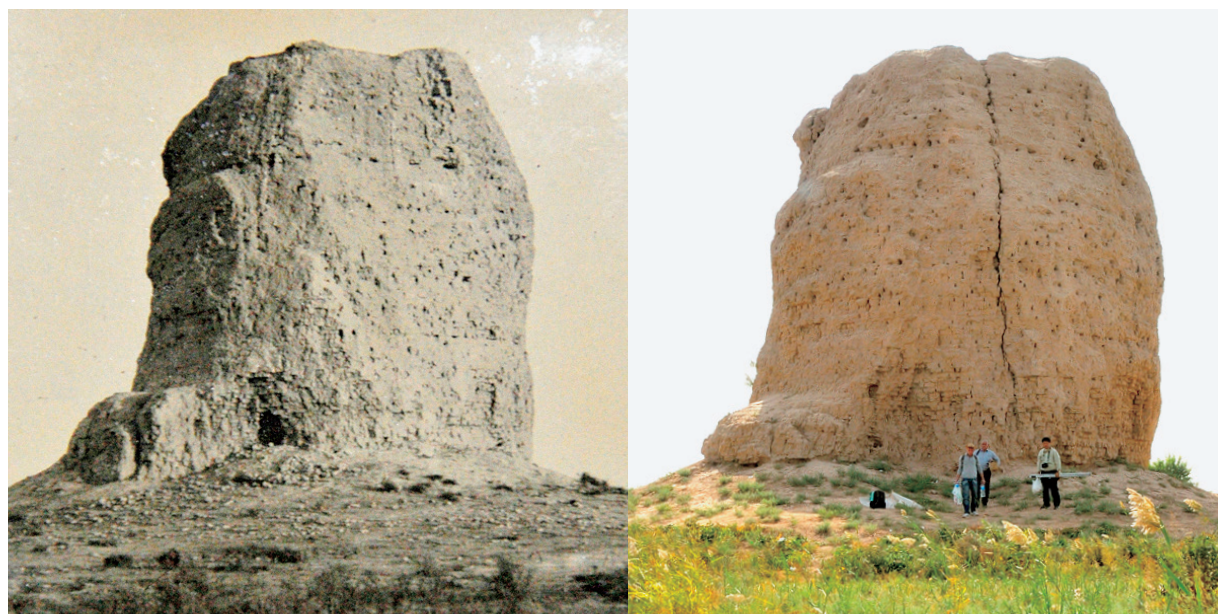
図2 写真の対比からみた亀裂の進行

そのうちの一枚の古写真と現状とを対比すると、現在確認される大きな亀裂は、1970年撮影の写真によればわずかなものであったことがわかる。ここには雨水が入りこみ、塔はその後より倒壊の危険を増していったと推測される(図2)。そして、この危険はウズベキスタン文化庁の許可をえて、2018年9月にドローンによる撮影を行ったことでより鮮明となった(図3)。

では40年前と現在の間にながったのか。個人的には1964年のプガチェンコヴァの調査に際し、基壇近くにトレンチをいれたことがその要因となった可能性が否定できないと考える。因果関係の論証はできないものの、亀裂の入った個所とトレンチが入れられた場所のうち2箇所には特に相関性があるようにみえる。トレンチの場所は2018年3月の地下レーダー調
